## FICHE Saint Pierre d'Entremont 1

## FICHE DE RECENSEMENT DES POINTS D'EAU ACCESSIBLES AU PUBLIC EN CHARTREUSE

### Mai-Juin 2011

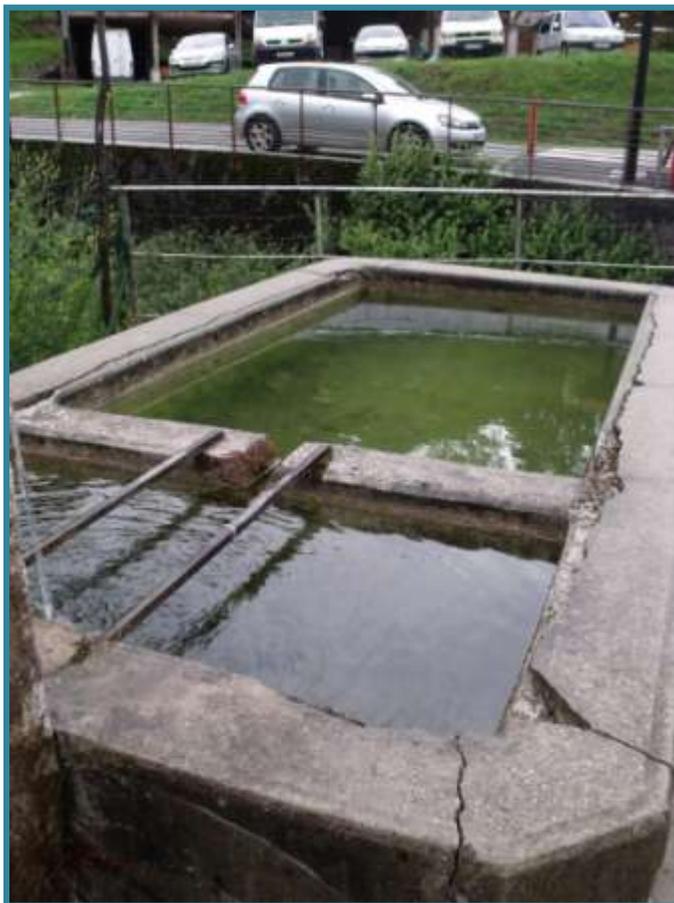
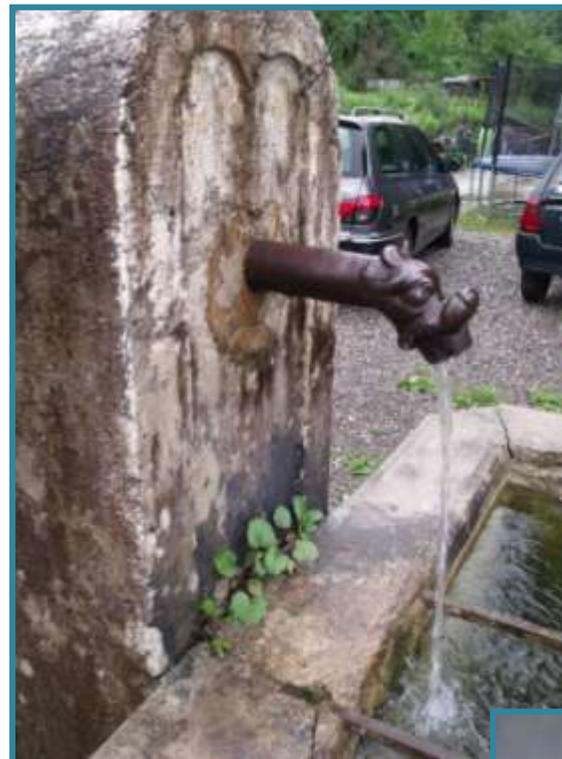
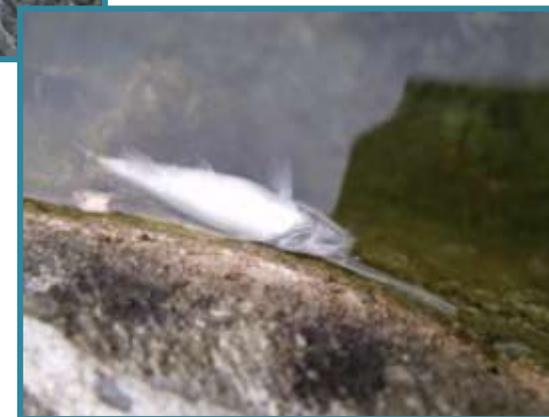
## FICHE Saint Pierre d'Entremont 6

<b>Contrôle de l'arrivée d'eau</b>	non
<b>Débit</b> <i>constant ou saisonnier</i>	constant
<b>Provenance</b>	source de l'herbetant
<b>Potabilité</b>	non indiqué mais l'eau n'est pas potable
<b>Faune et flore visible aux abords</b>	poissons dans le bassin
<b>Etat sanitaire apparent</b>	mauvaises (poissons morts) bon
<b>Aménagements</b> <i>Accès au public, fleurissement ..</i>	aucun
<b>Inscriptions visibles</b>	non
<b>Etat apparent du monument</b>	mauvais (fissures)
<b>Travaux de restauration prévus</b>	
<b>Intérêt</b> <i>touristique, utilitaire, historique</i>	historique touristique

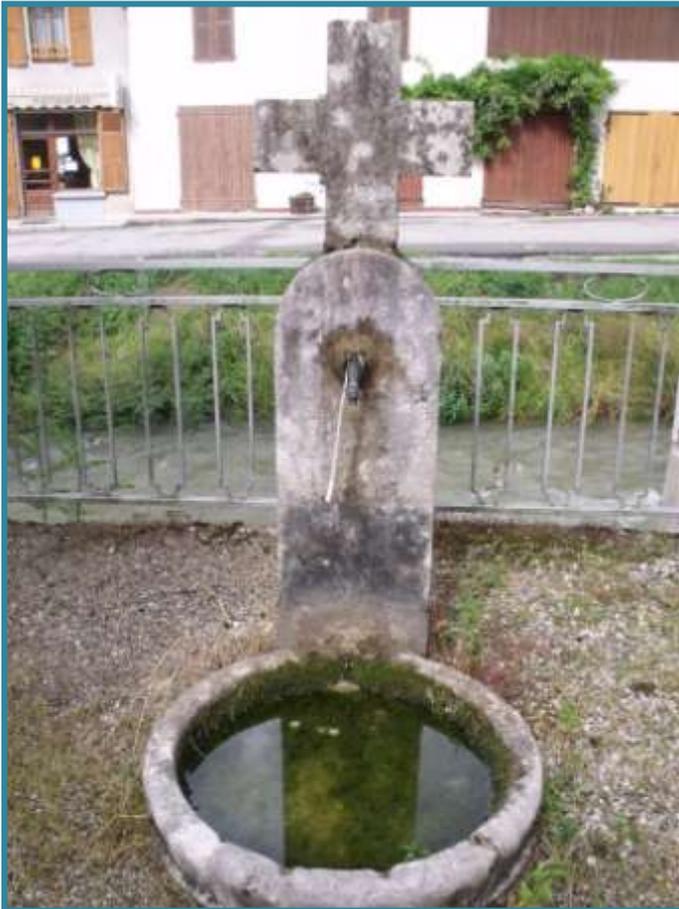
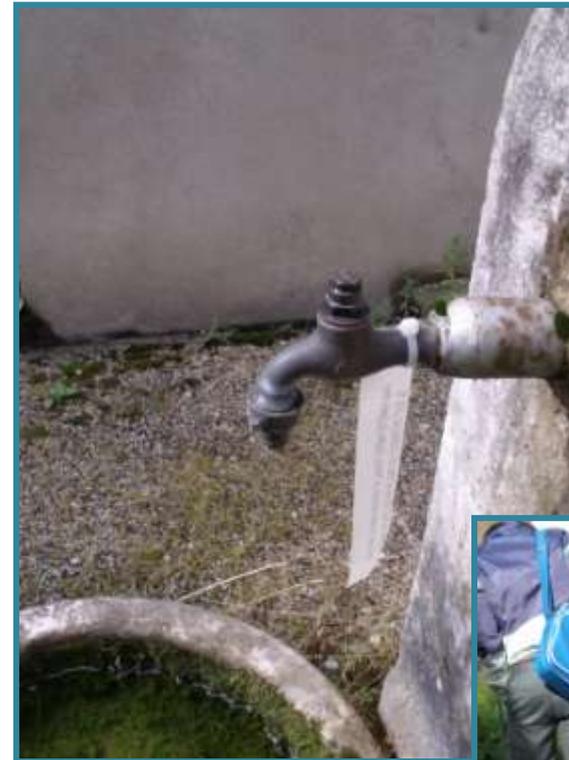
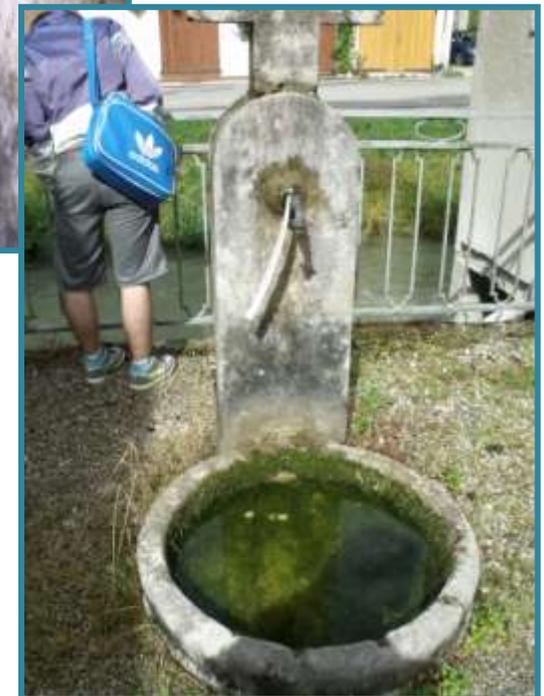
## FICHE Saint Pierre d'Entremont 13

<b>Contrôle de l'arrivée d'eau</b>	
<b>Débit</b> <i>constant ou saisonnier</i>	aucun
<b>Provenance</b>	
<b>Potabilité</b>	
<b>Faune et flore visible aux abords</b>	herbe
<b>Etat sanitaire apparent</b>	mauvais
<b>Aménagements</b> <i>Accès au public, fleurissement ..</i>	aucun
<b>Inscriptions visibles</b>	non
<b>Etat apparent du monument</b>	mauvais
<b>Travaux de restauration prévus</b>	
<b>Intérêt</b> <i>touristique, utilitaire, historique</i>	touristique historique

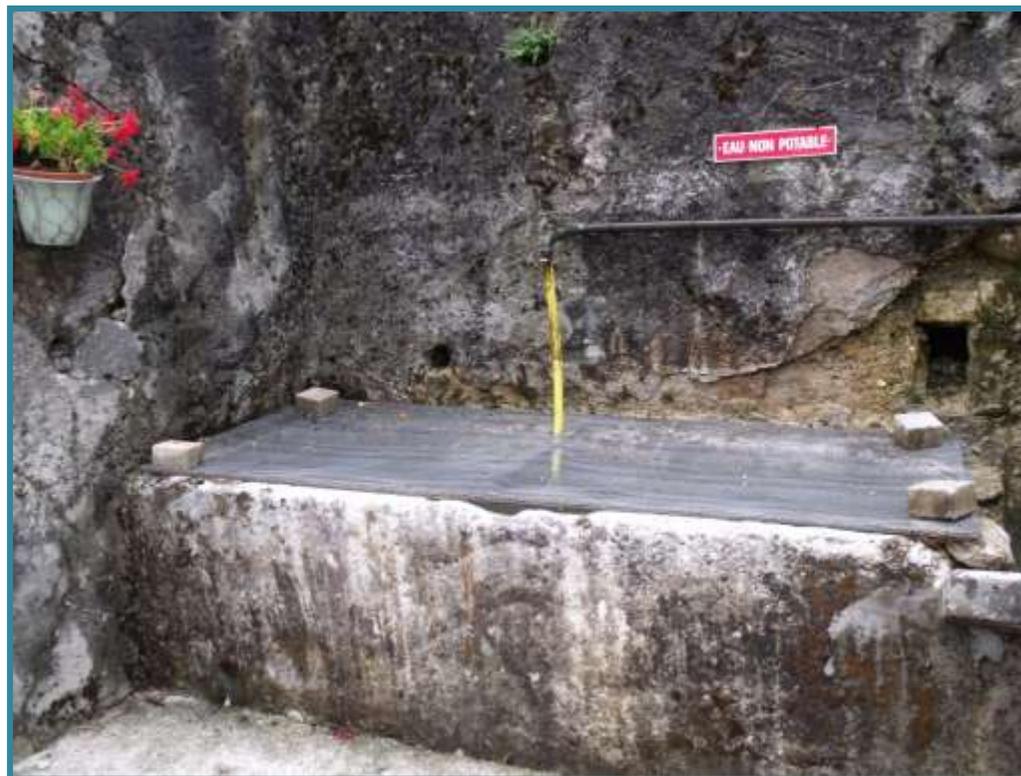
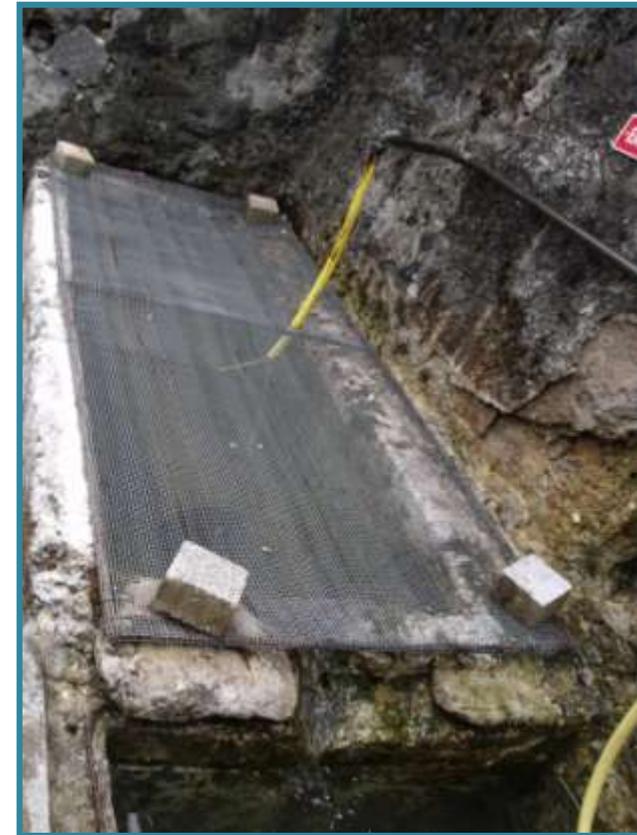
## FICHE Saint Pierre d'Entremont 14

<b>Contrôle de l'arrivée d'eau</b>	robinet vanne
<b>Débit</b> <i>constant ou saisonnier</i>	constant
<b>Provenance</b>	
<b>Potabilité</b>	indication eau non potable
<b>Faune et flore visible aux abords</b>	non
<b>Etat sanitaire apparent</b>	mauvaisbon
<b>Aménagements</b> <i>Accès au public, fleurissement ..</i>	fleurissement
<b>Inscriptions visibles</b>	non
<b>Etat apparent du monument</b>	mauvais
<b>Travaux de restauration prévus</b>	non
<b>Intérêt</b> <i>touristique, utilitaire, historique</i>	historique utilitaire

aucun travaux de restauration n'est prévu, ce qui fait l'objet de revendications
--
